# Slottsholmen i Västervik

Kulturhistorisk utredning 2010

Slottsholmen, Västerviks stad och kommun, Kalmar län

**KALMAR LÄNS MUSEUM**  
Kulturhistorisk rapport oktober 2010

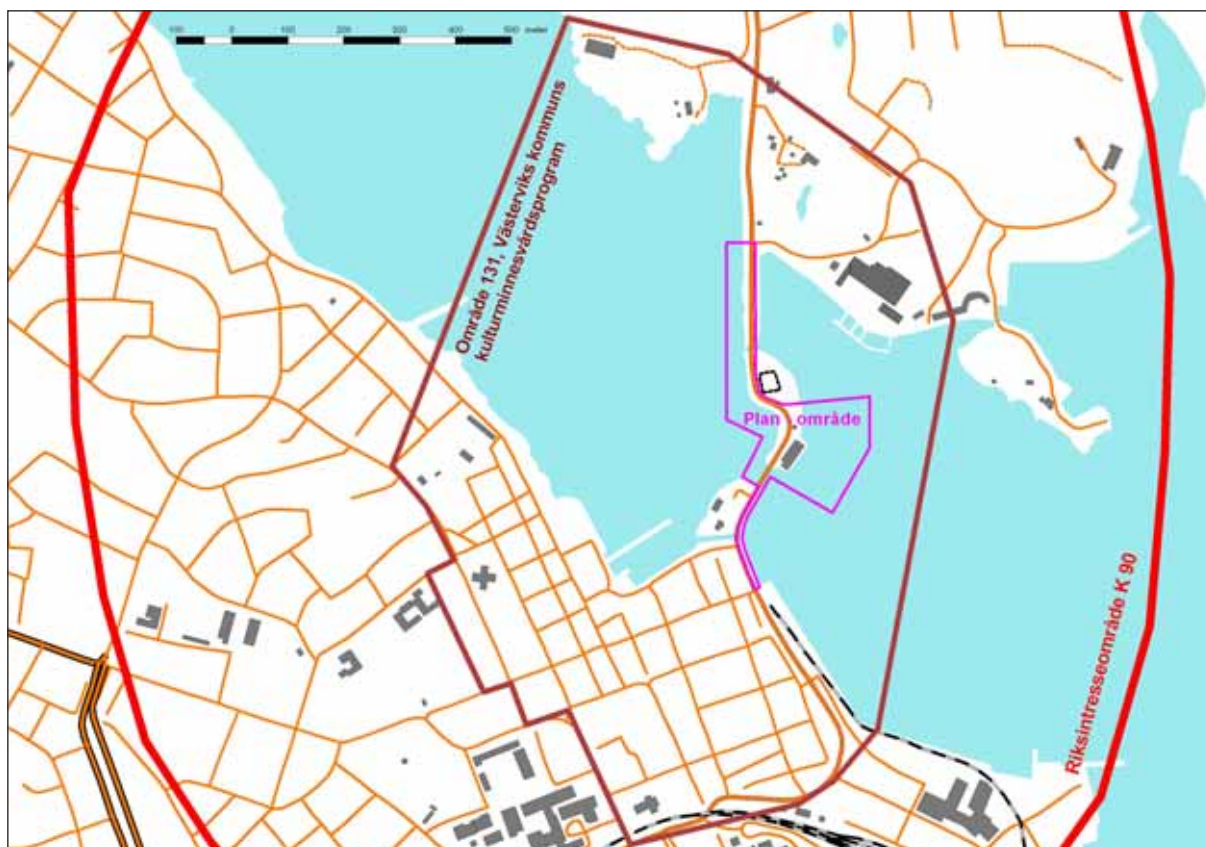
Fig 1. Karta över centrala Västervik där planområdet är markerat i rosa. Planområdet ligger inom riksintr esseområdet K 90 för kulturmiljövärden (röd markering) och inom miljö 131 enligt kommunens kulturminnesvårdsprogram (brun markering).

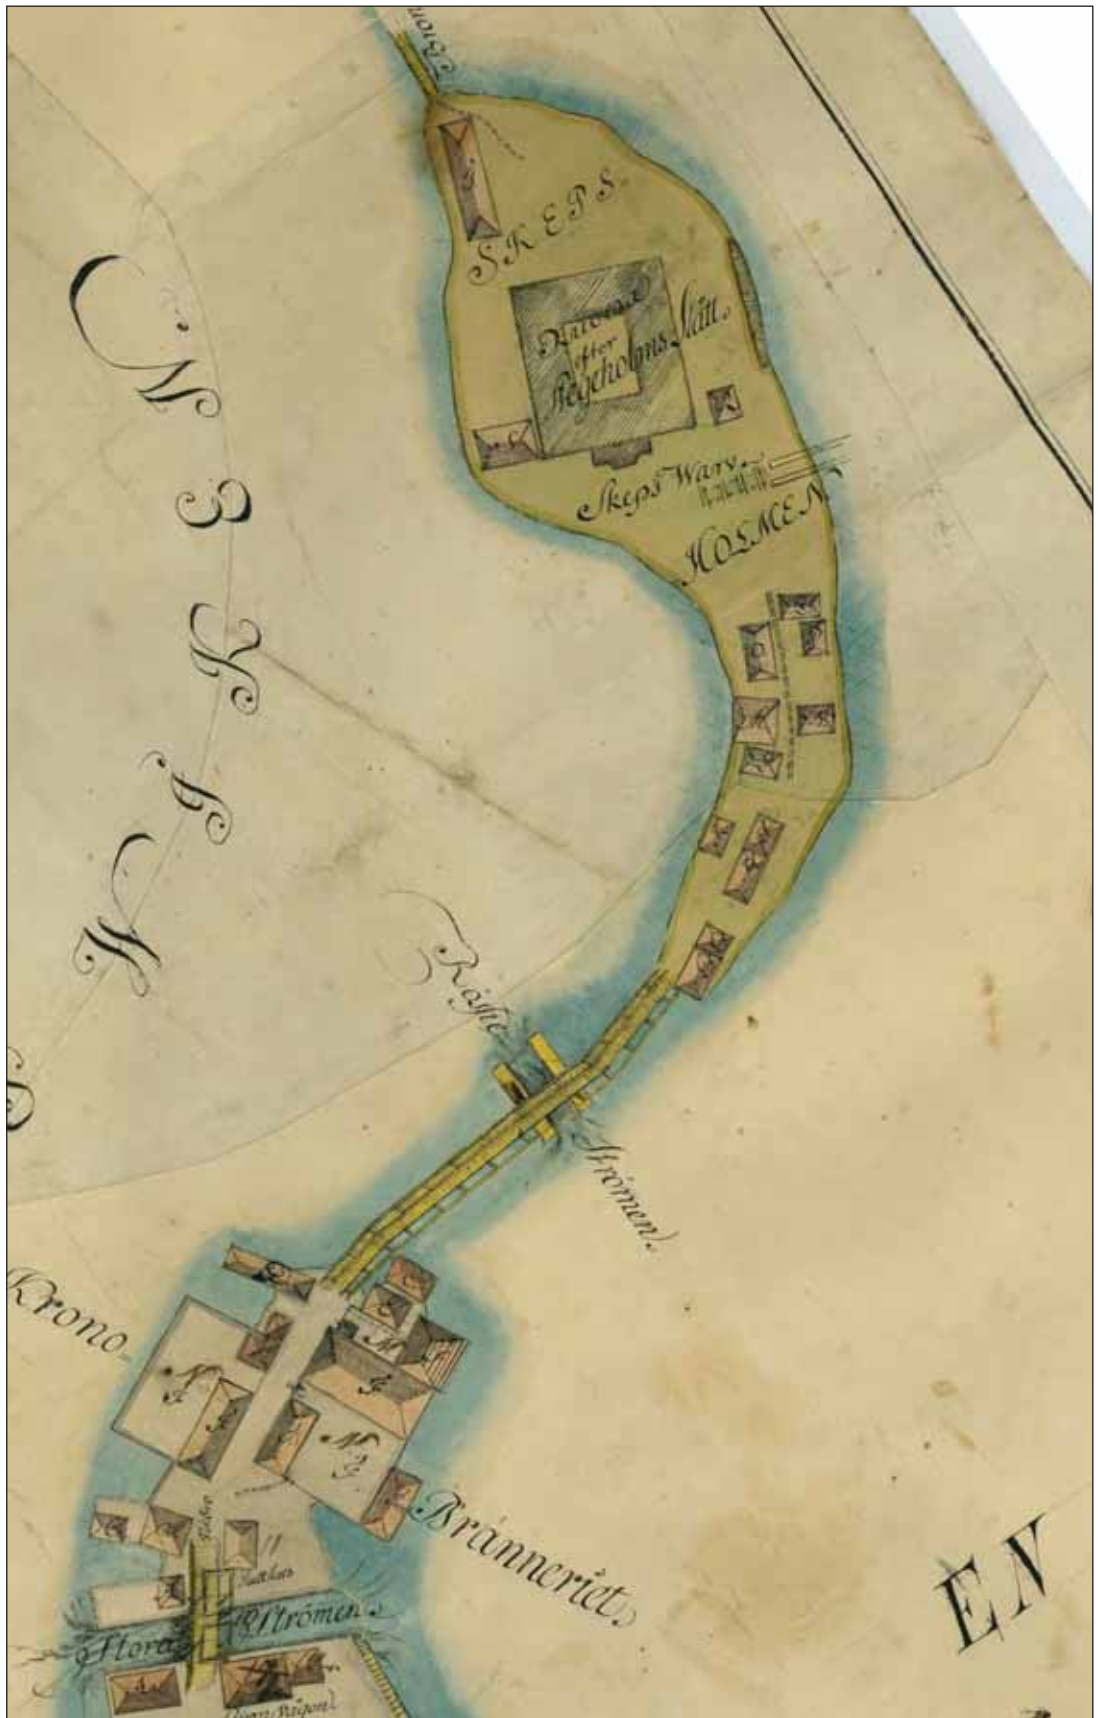
Fig 7. Utsnitt av 1781 års karta. Här syns ett flertal byggnader såsom bl.a. magasin, varvsbodar, smedja, bränbänk, baspanna och fartygsslipen tillhörande varvet.

däremot finns det utsatt på 1781 års karta, se fig 7.

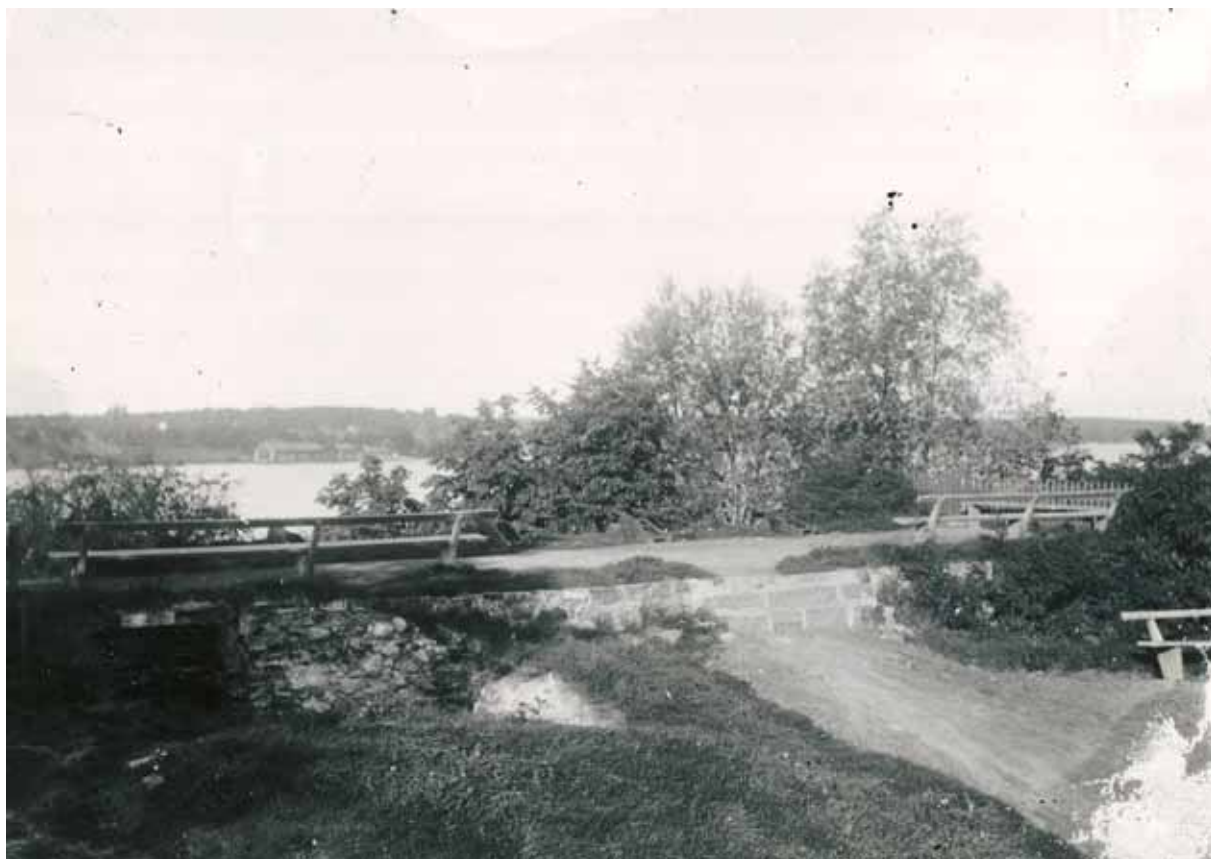
Fig 20. Vy från slottsruinen innan marken sänktes inne i ruinen. Foto:Västerviks Museums arkiv.

När det gäller arkeologiska undersökningar har endast ett fåtal berört Slottsholmen, se fig. 22. Den största undersökningen genomfördes på 1920-talet i samband med konserveringsarbeten (SR32). Då sänktes marknivån inne i borgen och den ursprungliga borggården rensades fram, se fig. 20. Även delar av den södra längan och det nordvästra tornet grävdes ur. Som utgrävningsledare utsågs arkitekten Sven Brandel och som kontrollant, e.g. fältarbetsledare, utsågs teknikern Åke Strindberg. Handlingar från detta finns i Antikvarisktopografiska arkivet, ATA. Arbetet dokumenterades och jorden sållades och man hittade kanonkulor, svarvade benbitar, några smycken, husgeråd m.m. Det mest uppseendeväckande var dock de 13 människoskelett som påträffades i ruinens nordvästra hörn, vilka tolkade utgöra de sorgliga resterna av stupade i strid, då de låg ovanpå den ursprungliga borggården. Undersökarna menar att kropparna efter sårade eller avlidna soldater tillfälligt lagts in i en mindre byggnad som sedan kollapsat och därmed ”begrovs” kropparna på plats (ATA; Hjord 2001:73ff; 92ff). Vid planeringsarbeten utanför murarna påträffades ytterligare 8 skelett på den södra sidan, vilka även de tolkades som stupade i 1677 års stridigheter. På fig. 21 ses några av skeletten in situ och man kan tydligt se att de är relativt väl ordnade då de ligger med korslagda armar utsträckta bredvid varandra. Det går dock inte att utifrån bilden avgöra om det verkligen rör sig om tillfällig placering av stupade eller regelrätta begravningar. Arkivmaterialet berättar

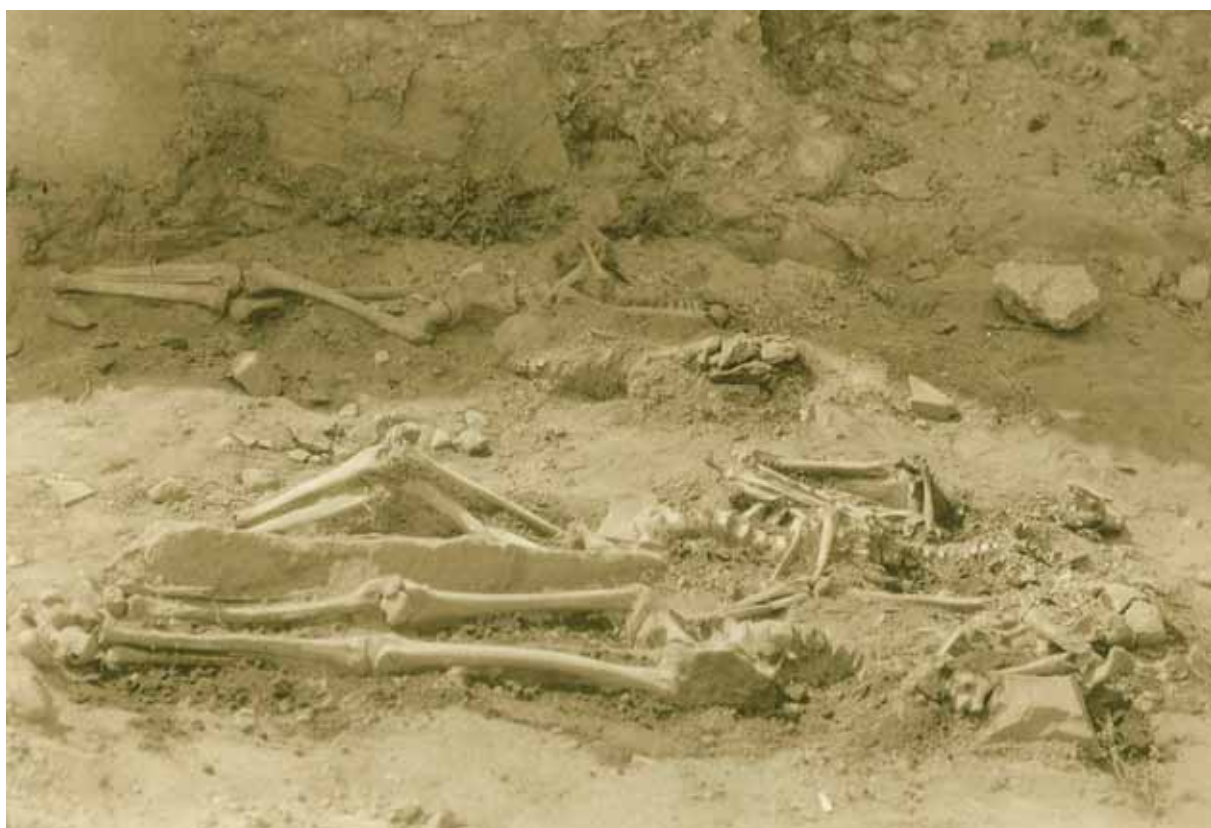
Fig 21. Några av de skelett som framkom vid undersökningarna 1924-25. Foto:Västerviks Museums arkiv.

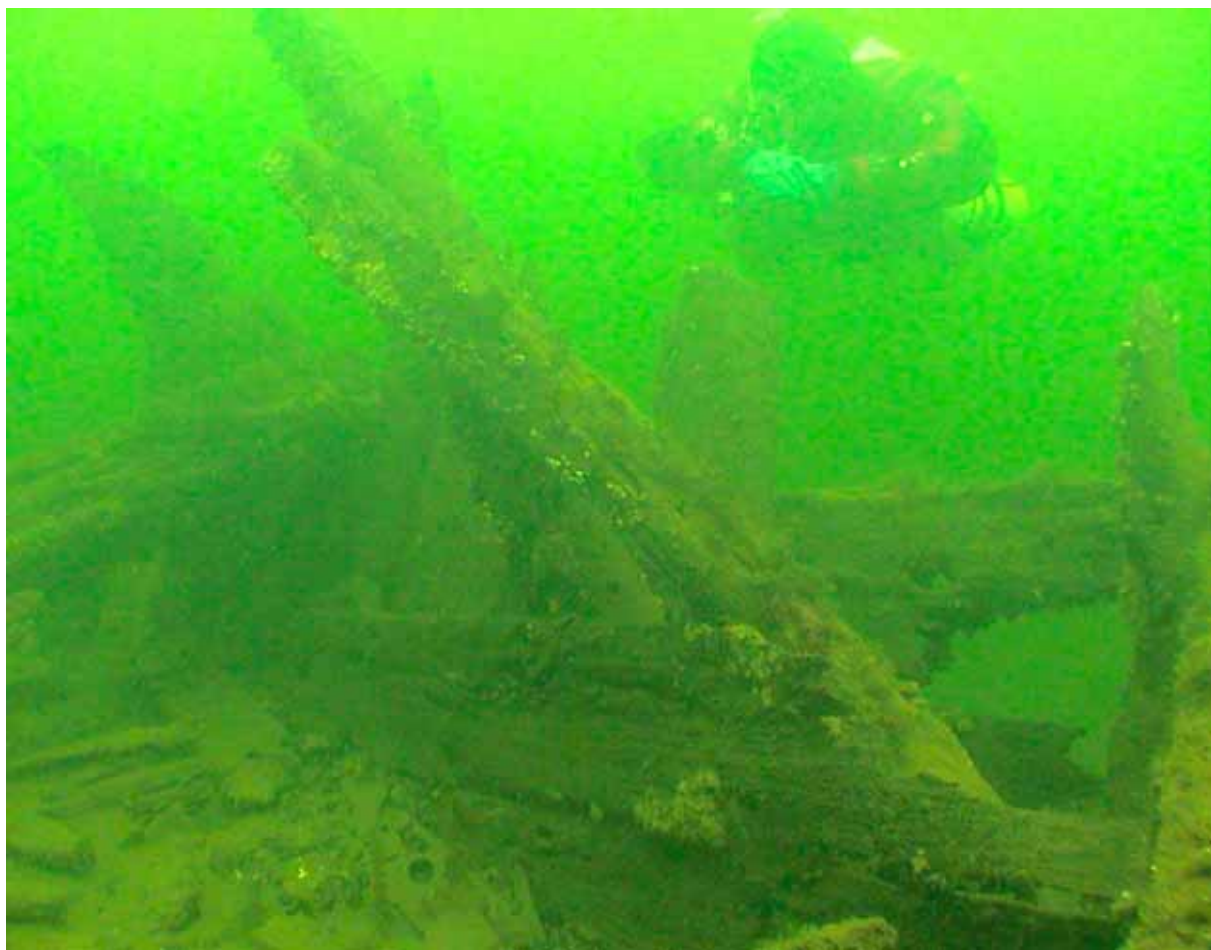
Fig 24. Utanför planområdet, NO om Slottsruinen är ett skeppsvrak beläget på c a 4 meters djup. Vraket kallas i folkmun för "Pråmen". (L. Einarsson, 2010).

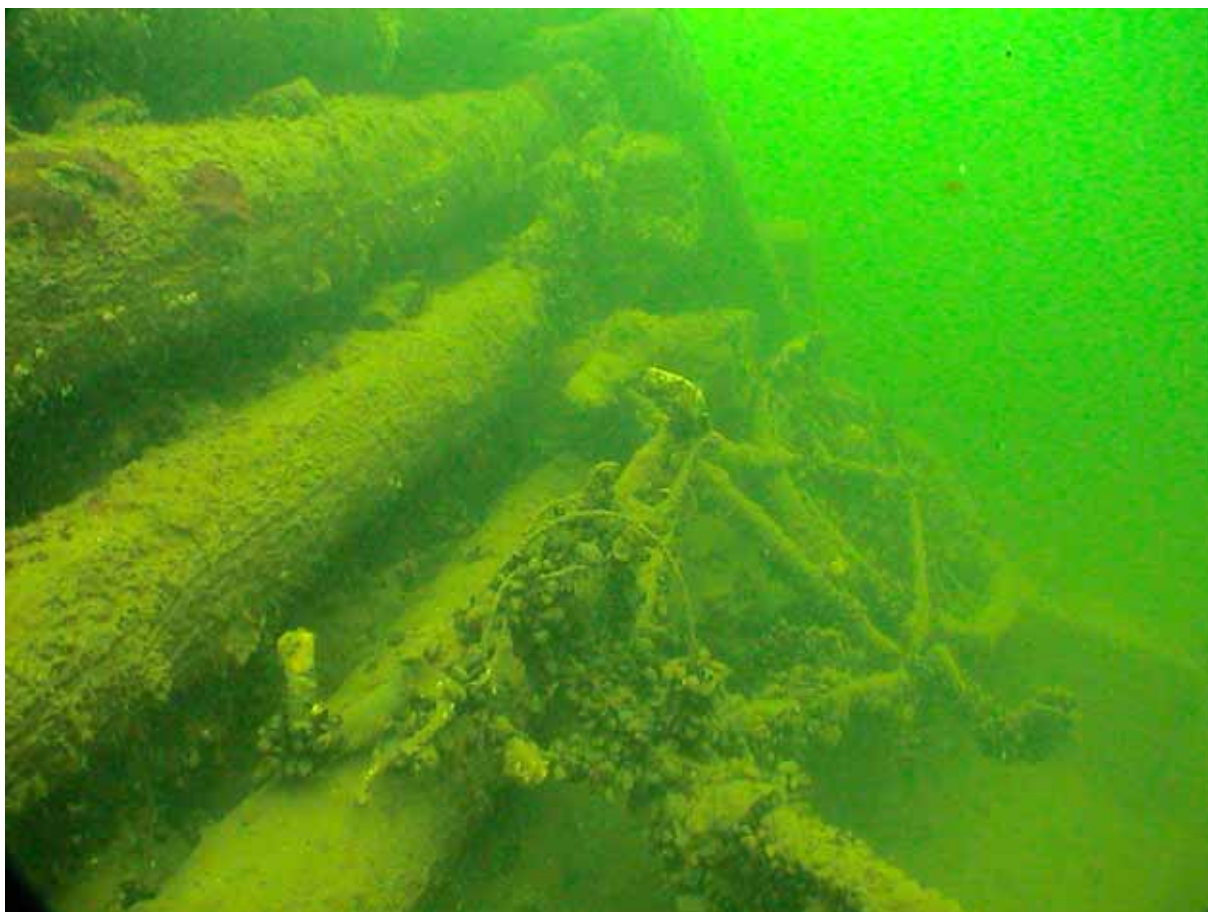
Fig 27. Timrad stenkista som utgör fundament till dagens bryggkonstruktion. Ursprungligen timrades kistorna som fundament till det vid förra sekelskiftet anlagda kallbadhuset på platsen. (L. Einarsson, 2010).

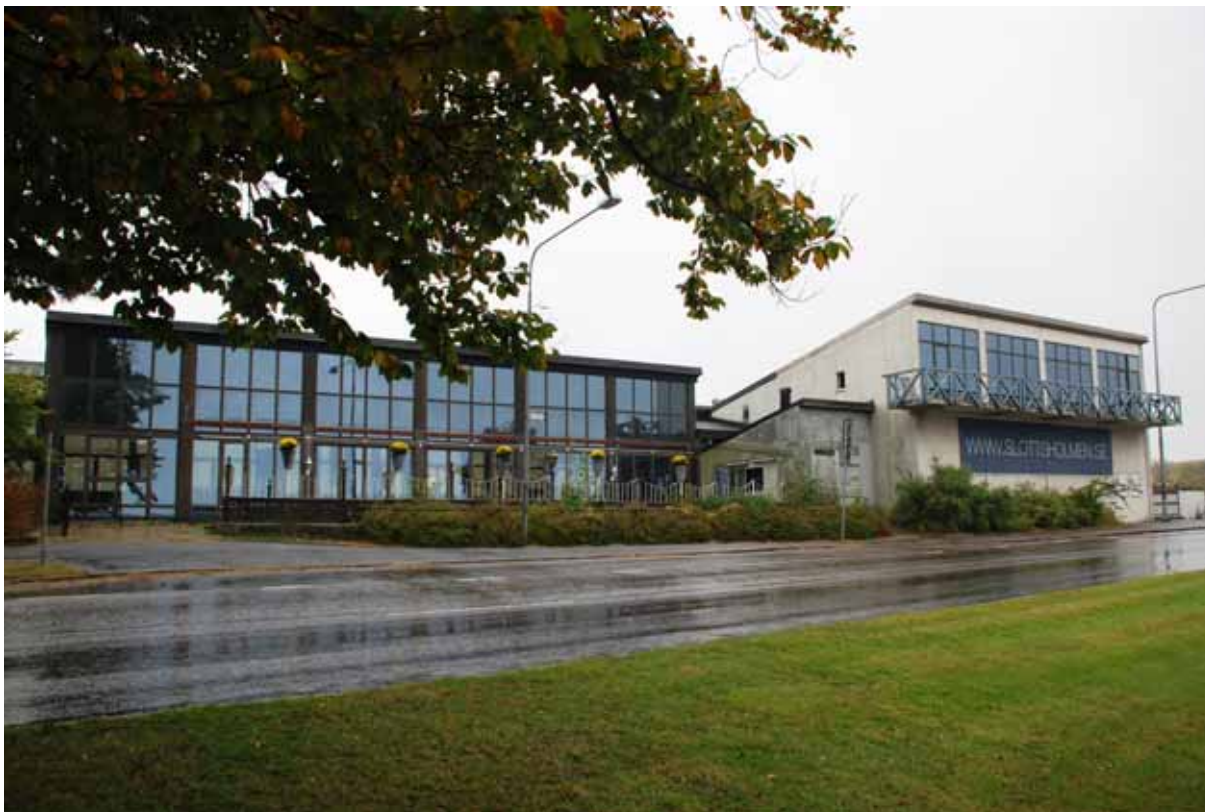
Fig 30. Restaurangbyggnaden från 1952, ritad av arkitekt Gösta Åbergh.

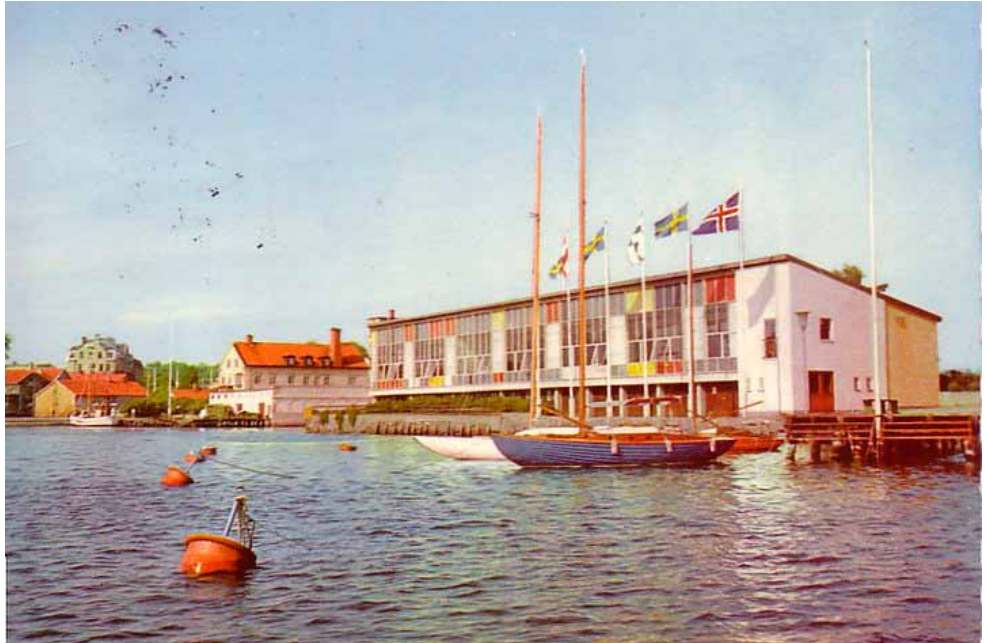
Fig 32. Restaurangbyggnaden år 1971, året efter att de ursprungliga glasfasaderna bytts ut. Foto: nr Västervik55, Kalmar läns museums arkiv.

Byggnaden har exteriört endast genomgått ett antal förändringar. År 1970 lämnades bygglov för utbyte av fasadernas stora fönsterpartier och de glasade entrépartierna. De stålprofilerade glaspartierna byttes ut mot de tonade glasen infällda i bruna aluminiumprofiler

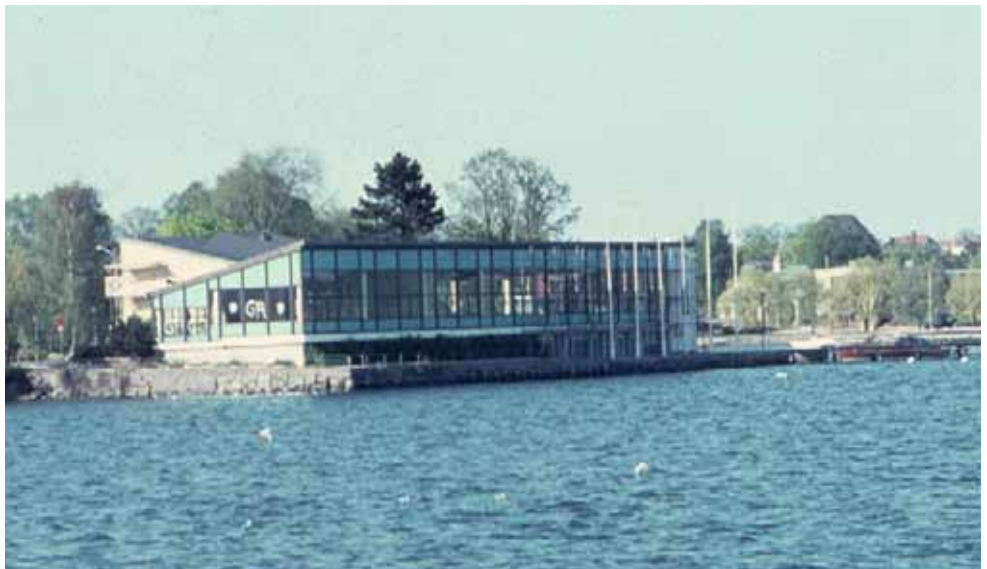
Fig 33. Byggnaden i september 2010. Förfallet är påtagligt.

Ur antikvarisk synpunkt är alltför omfattande originalpartier av byggnaden utbytta och förvanskade, för att utifrån kulturhistoriskt värde kunna hävda ett bevarande eller lagstadgat skydd av byggnaden. En rekonstruktion skulle kunna återskapa arkitektoniska värden, men aldrig de fjärrmade byggnadsdelarnas autenticitet.

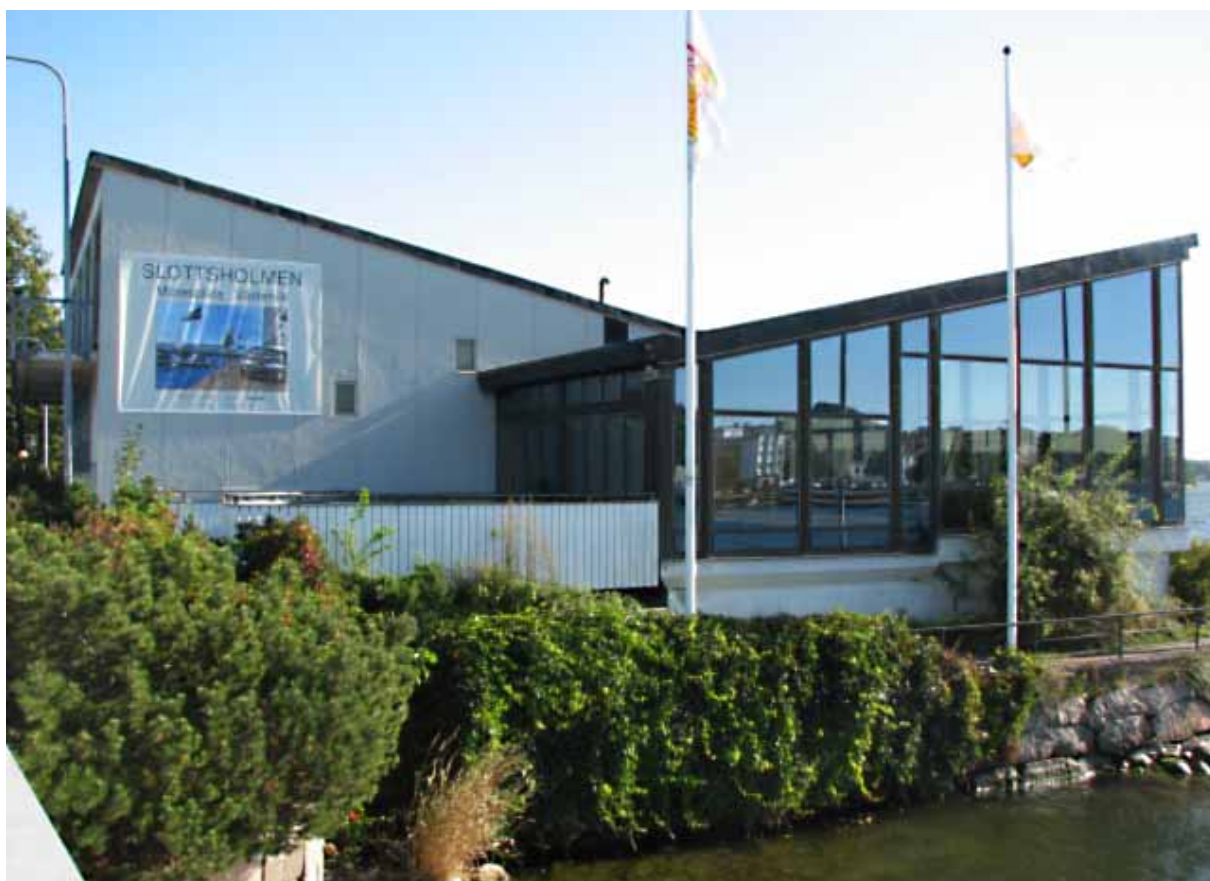
Fig 36. Byggnaden har en speciell gruppering av byggnadsvolymer, vilken blir särskilt tydligt sett från söder.

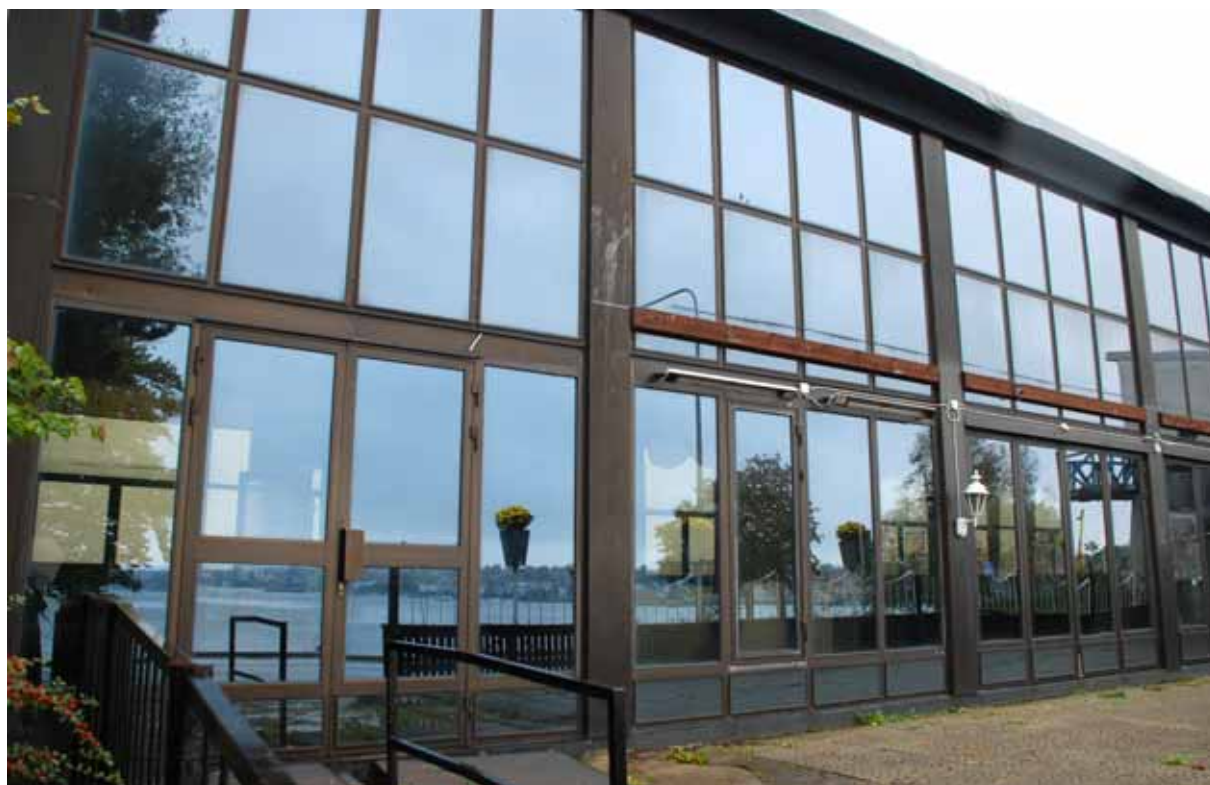
Fig 37. Detalj av den glasade fasaden, vilken byttes ut 1970. De mörktonade glasen och de bruna aluminiumprofilerna gav byggnaden ett helt annat fasaduttryck.

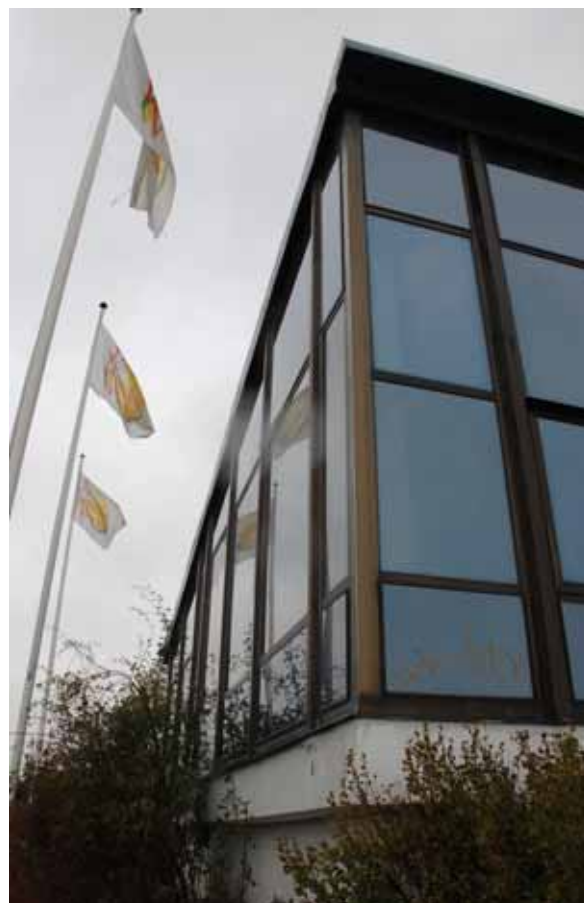
Fig 38. De stora glasade fasadpartierna och byggnadens skarpa vinklar är utmärkande.

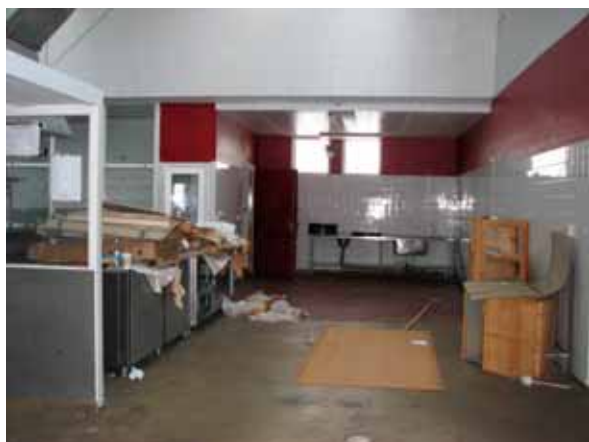
Fig 40. Det kaklade köket med ljusinsläpp från taklanternin.

har sedan dess varit många och under de senaste tio åren har byggnaden stått tom. Undermåliga köksutrymmen och svårigheterna att få ekonomi i verksamheten under sommarmånaderna har resulterat i ett bristande underhåll. Byggnadens förfall har tilltagit med åren och den är idag i behov av en omfattande renovering.

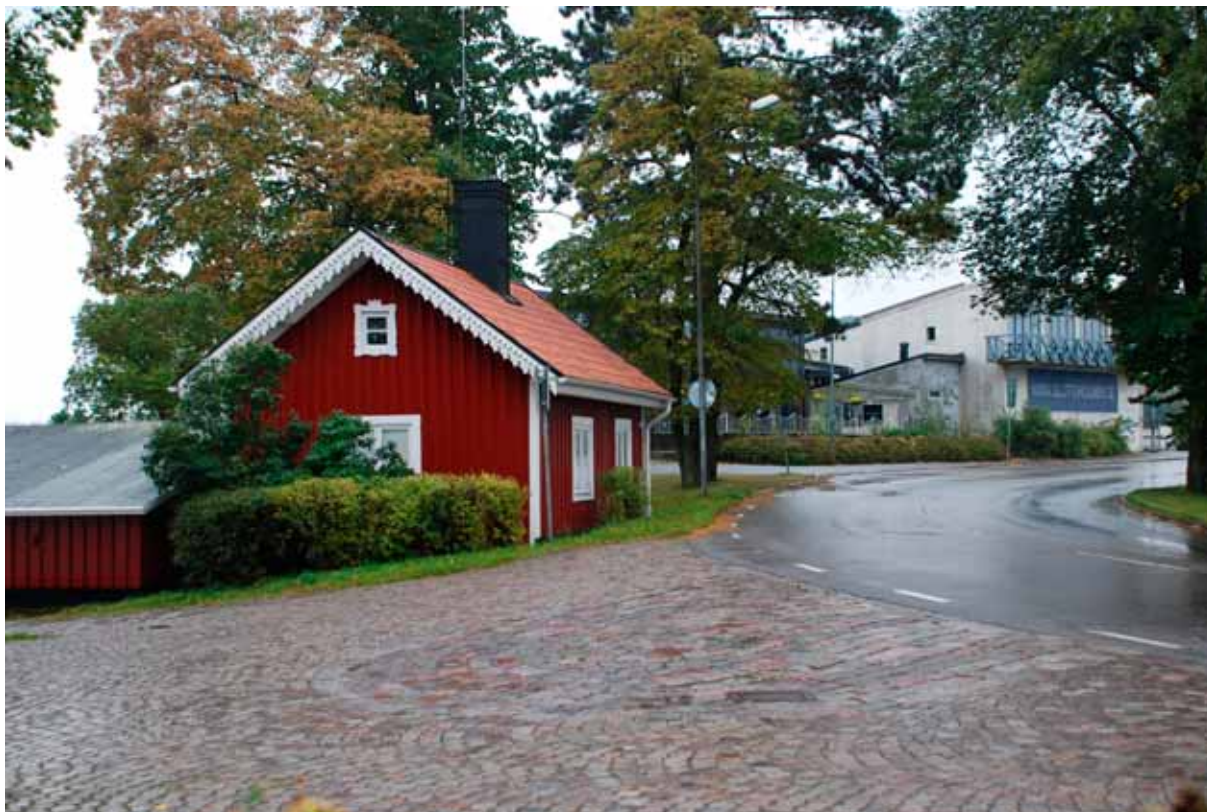
Fig 41. Brovaktarstugan i oktober 2010.

Det finns mycket få uppgifter om den aktuella byggnaden. Det sägs att byggnaden är flyttad, men detta är inte belagt och den kraftiga murstocken talar emot detta påstående. När den uppförts har inte gått att fastställa. Byggnaden kan vara en av de byggnader som finns inritade på 1781 års karta, men det är svårt att belägga. Byggnaden torde dock vara uppförd efter 1739,

det år då staden fick tillgång till holmen. Ett odaterat foto, troligen från omkring 1870-talet, visar att byggnaden låg på platsen innan holmen omvandlades till park. Huset ses som ett av flera byggnader liggande på rad utefter den smala vägen. I likhet med idag är huset sammanbyggt med en lägre uthuslänga mot öster, se fig 8 och fig 11.

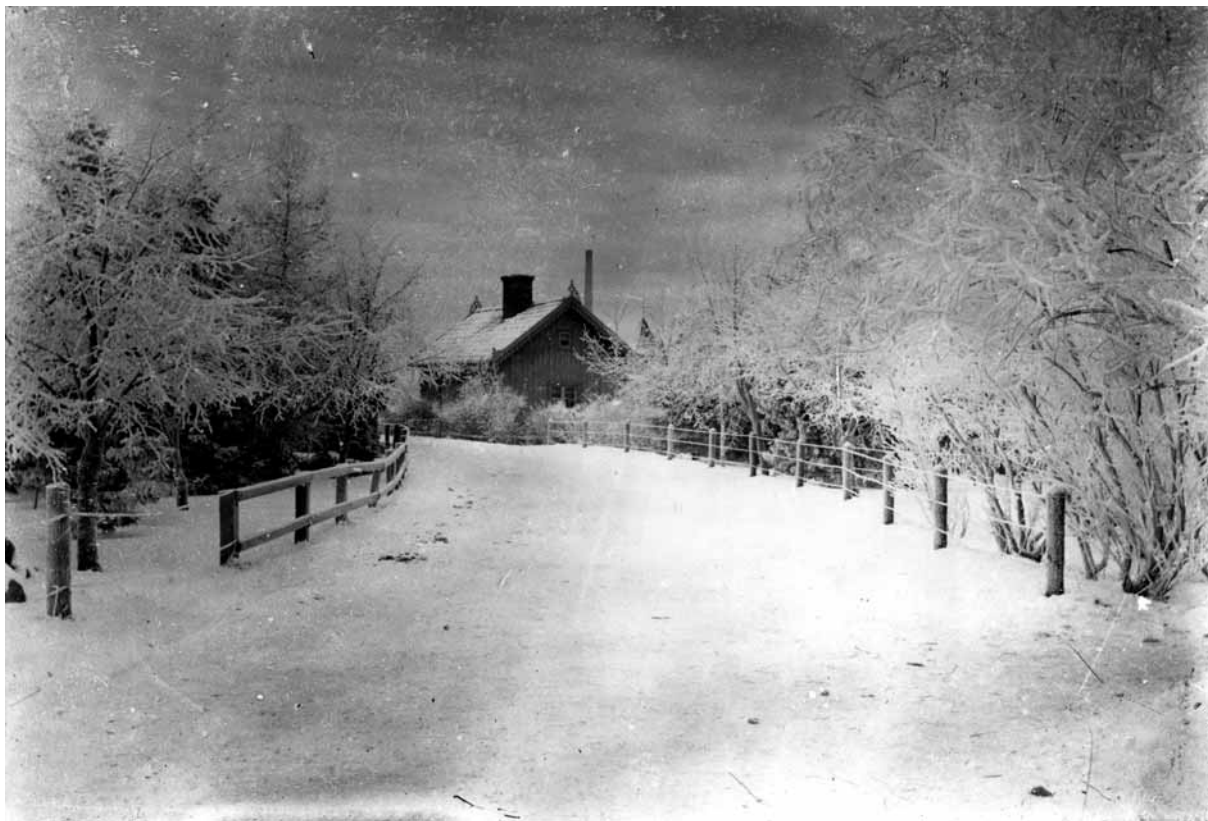
Fig 42. Fotot är troligen tagit omkring sekelskiftet 1900 då huset användes som bostad åt parkvakten. Märk att huset då var målat i en ljus oljefärg. Foto:Västerviks museums arkiv.

Efter stadens köp av holmen 1884 uppmanades tomtinnehavarna på holmen att riva bort sina hus och bodar, men detta hus undgick rivning. I mars 1887 inropades huset av Sällskapet för Westerviks förskönande på auktion för 200 kronor. Stugan renoverades, målades utvändigt och försågs med enkla takdekorationer. Huset kom sedan att fungera som bostad åt den vakt<sup>11</sup> som anställdes för att vakta den nyanlagda slottsholmsparken, se figur 53 och Ansvaret för slottsholmsparken tillföll staden 1903, då Sällskapet lades ned. Vad som då hände med huset är något oklart.

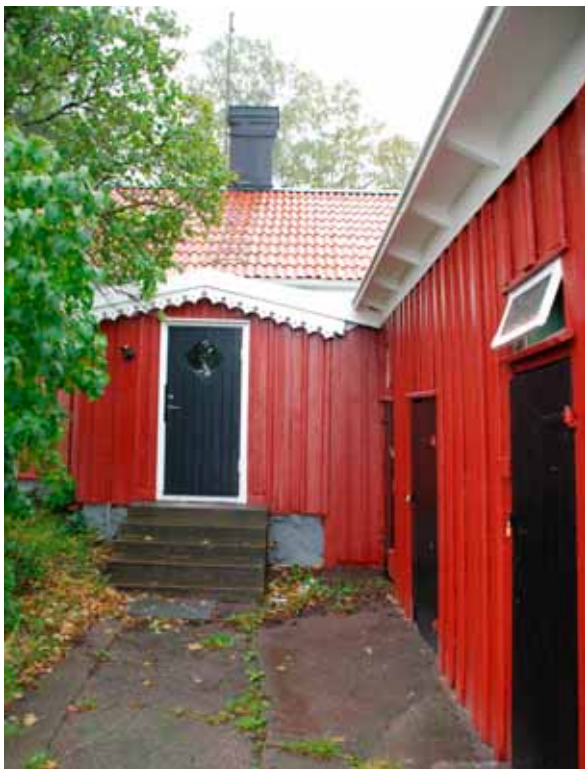
Fig 43. Entrén är förlagd till en mindre farstubyggnad vid östra fasaden, vilken är sammanbyggd med uthuslängan.

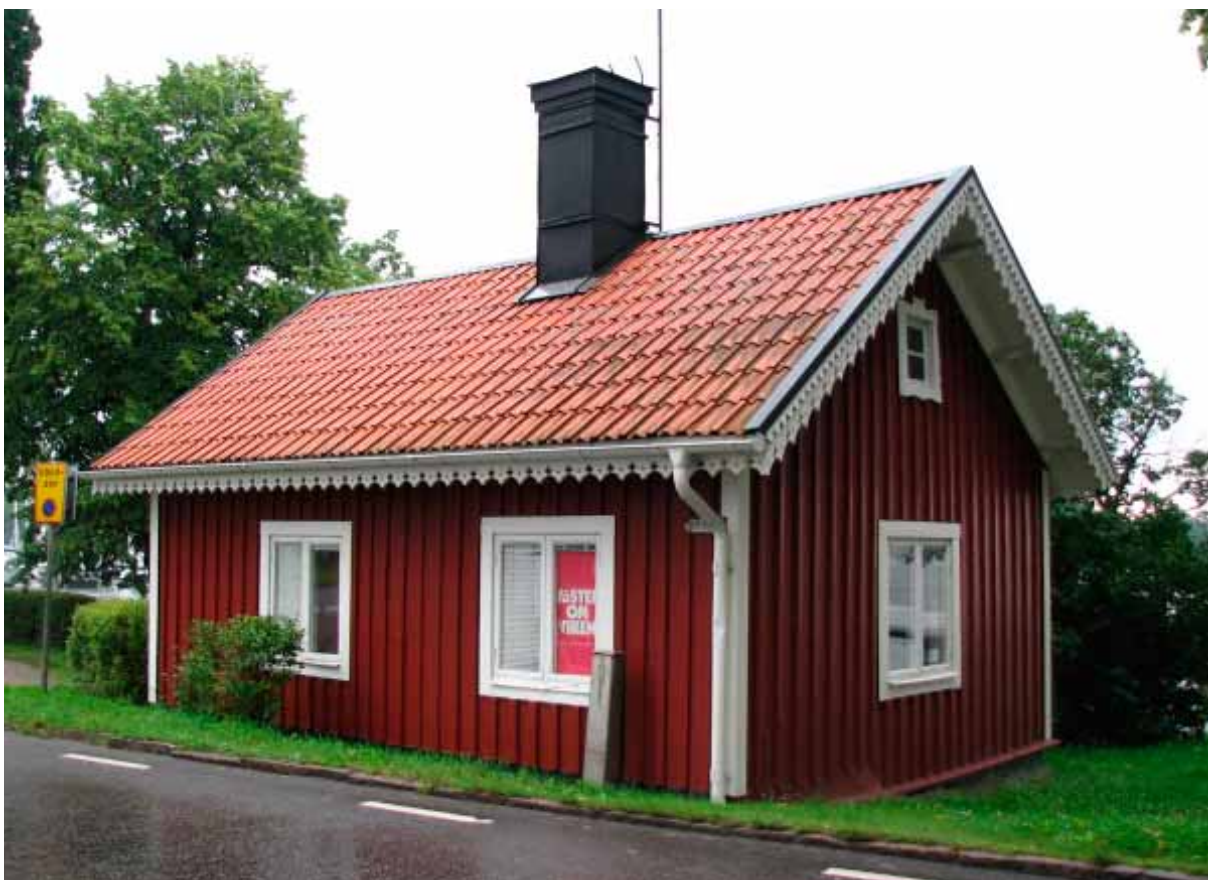
Fig 44. Huset ligger mycket nära den förbipasserande vägen.

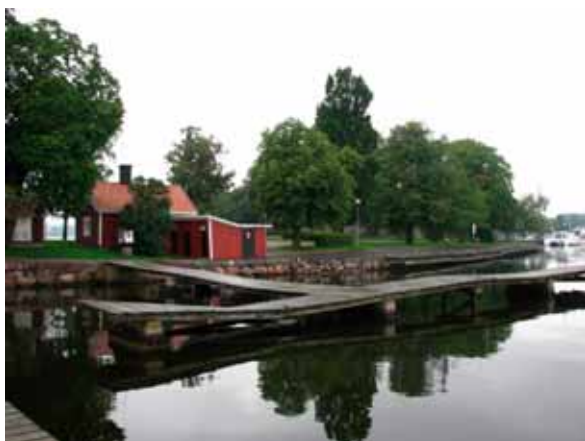
Fig 45. Huset sett från sydost. Bryggkonstruktionen i förgrunden är uppförd på fundament från kallbadhuset.

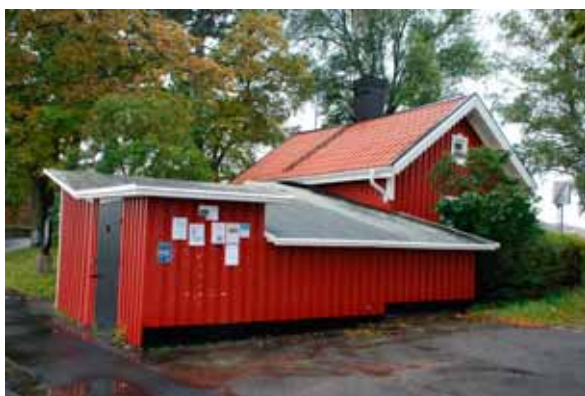
Fig 47. Uthuslängan har en sentida tillbyggnad mot norr.

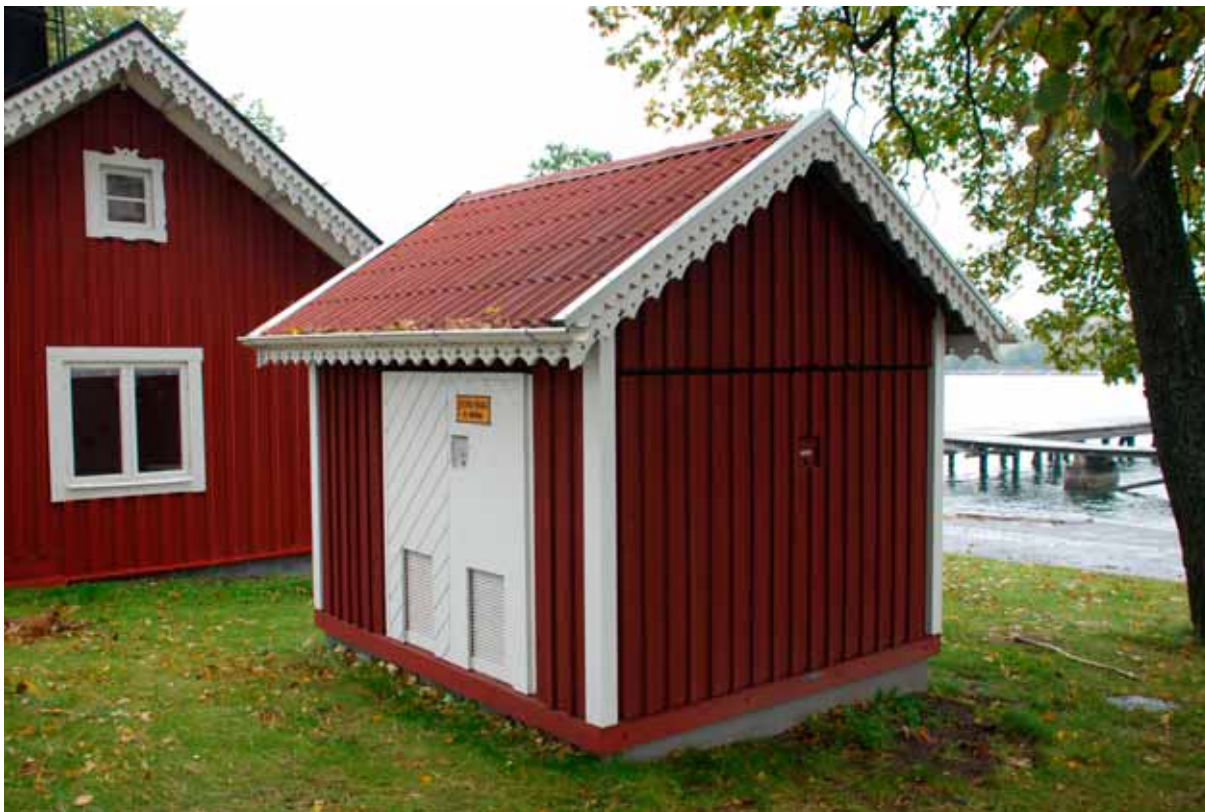
Fig 48. Transformatorstationsbyggnaden har ett utförande som ansluter till den intilliggande brovaktarstugan.

*Transformatorbyggnaden.* Byggnaden saknar kulturhistoriskt värde.

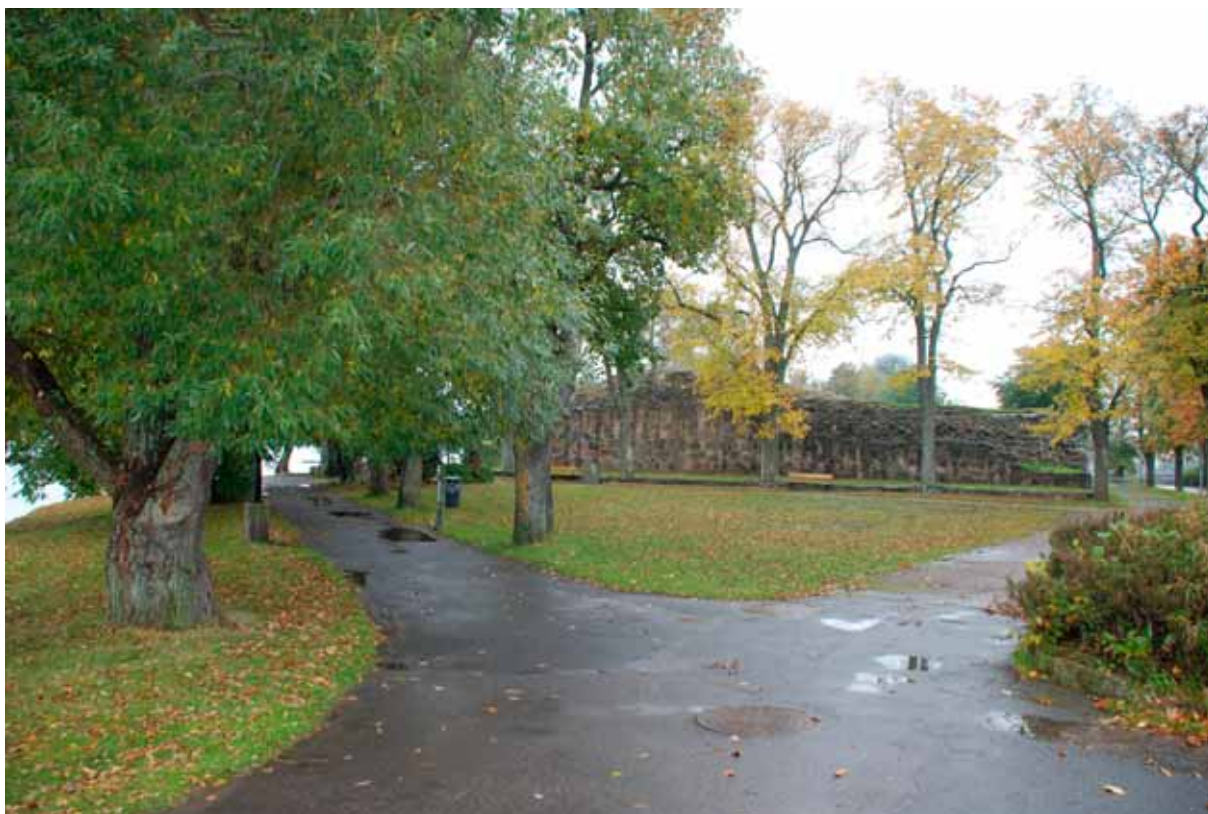
Fig 49. Slottsholmsparken och slottsruinen sedd från norr i oktober 2010.

Området bör även fortsättningsvis ha en tydlig offentlig karaktär. Parkanläggningens 1880-talsutformning med grusgångar, träd- och buskplanteringar bör bevaras och kan med fördel förstärkas/förtydligas ytterligare. Flera av de nuvarande träden i området torde härstamma från tiden då parkanläggningen anlades och bör i så hög utsträckning som möjligt bevaras. Elskåpen utgör ett missprydande inslag i miljön och bör ges en mindre iögonfallande placering.

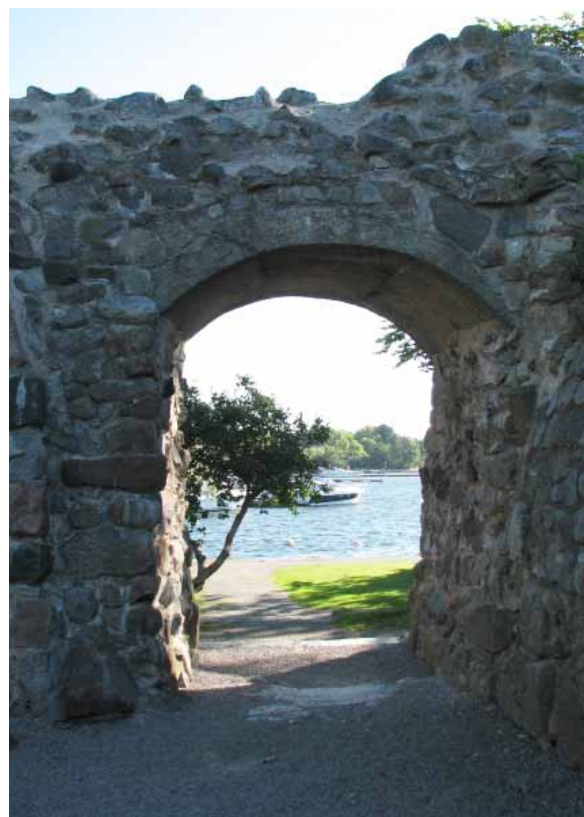
Fig 52. Samma vy över Slottsholmsparken och Skeppsbrofjärden i september 2010.

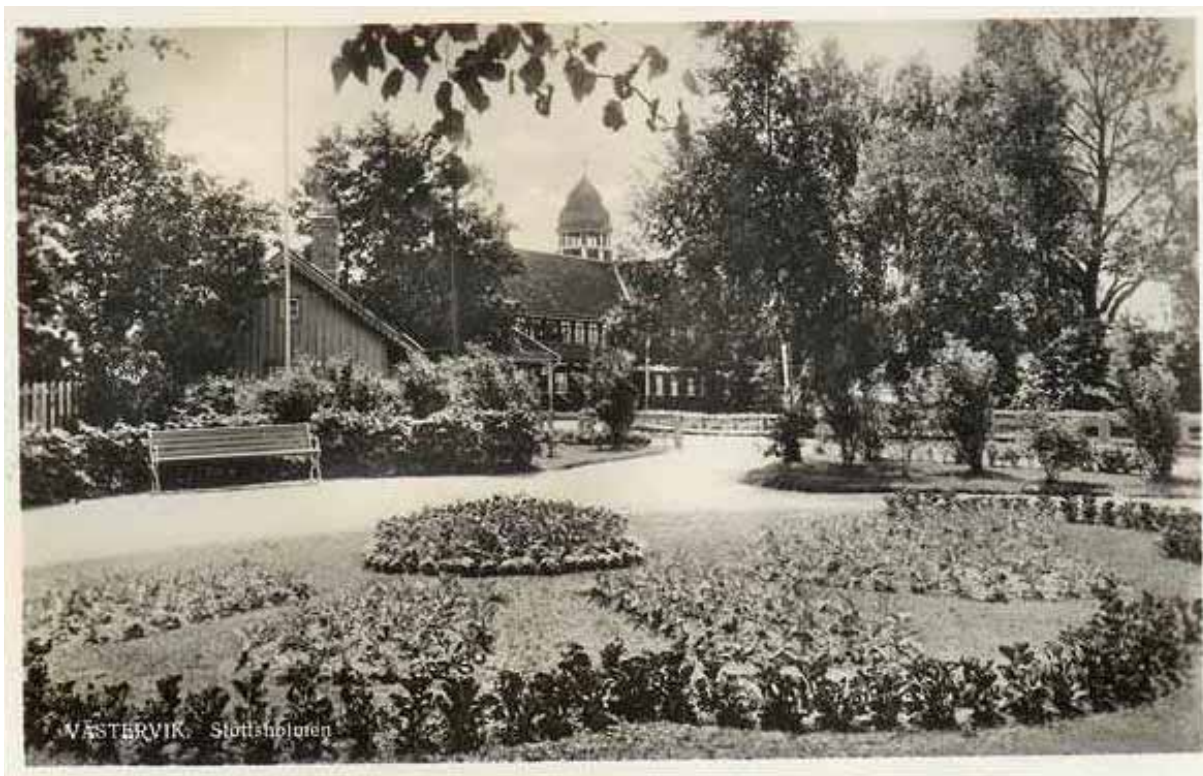
Fig 53. I parken fanns från början flera blomsterplanteringar, vilka tagits bort allteftersom. Fotot är troligen från 1920-talet, efter restaureringsarbetet av ruinen då även parken sågs över. I bakgrunden syns den lilla vaktstugan och den relativt nyuppförda restaurangbyggnaden. Foto: Privat vykortssamling.

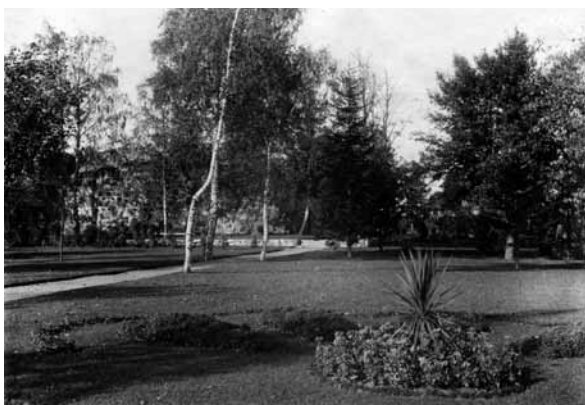
Fig 54. Slottsholmsparken omkring 1920-30-talet. Fotot är taget från platsen där det idag finns en vändplan.

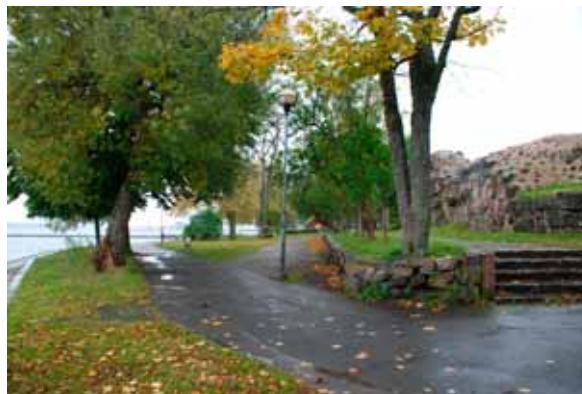
Fig 55. Parken i oktober 2010.

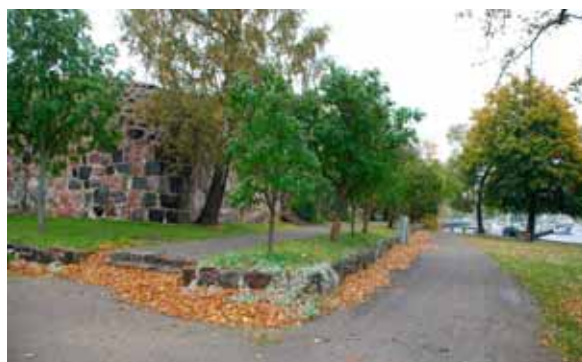
Fig 56. På platsen låg vid parkens nyanläggande en rund blomsterparterr.

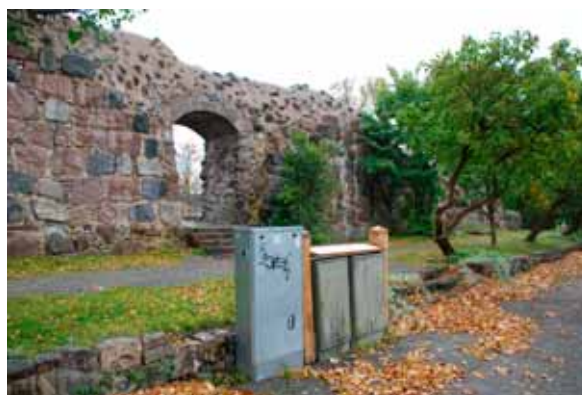
Fig 57. Elskåpen öster om ruinen utgör ett förfulande inslag i parkmiljön.
